**ARQUITETURA JAPONESA NO PARÁ: ESTUDO DE CASO EM EDIFICAÇÕES DE TÉCNICA
CONSTRUTIVA QUE FAVORECEU UMA MAIOR DURABILIDADE DA ARQUITETURA EM MADEIRA
NO MUNICÍPIO DE TOMÉ-AÇU**

Dissertação apresentada ao Programa de Pós-Graduação em Arquitetura e Urbanismo, Área de Concentração “Sistemas e Processos Construtivos”, da Universidade Federal de Santa Catarina como requisito parcial à obtenção do título de Mestre em Arquitetura e Urbanismo.

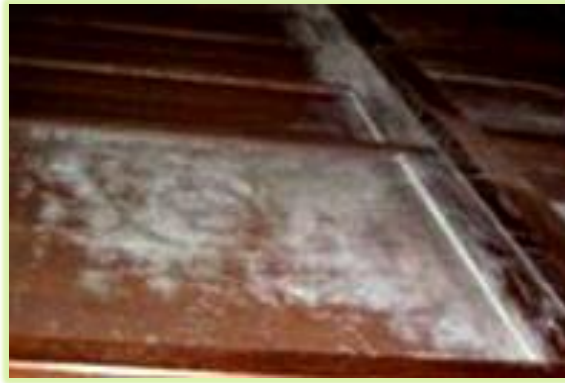
- emboloradores (*ascomicetos*, *deuteromicetos* e *ficomicetos*): agredem a madeira com umidade inferior ao ponto de saturação das fibras, atacando as células parenquimáticas que armazenam as substâncias nutritivas, sem dano mecânico, com ataque superficial estético (figura 47);

Figura 47: Fungos emboloradores
Fonte: Autora, 2000

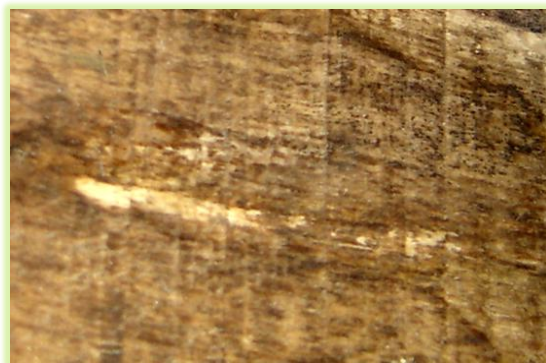
- manchadores (*ascomicetos e deuteromicetos*): como não danificam o complexo celulose-lignina, acabam não comprometendo a resistência mecânica da madeira, mas há um comprometimento intenso da estética (figura 48);

Figura 48: Fungos manchadores
Fonte: Autora, 2007

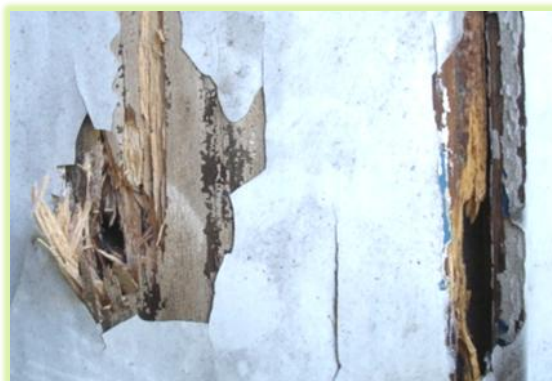
- apodrecedores (*basidiomicetos, ascomicetos e deuteromicetos*): são responsáveis pela decomposição da madeira, alterando as propriedades físicas e químicas da madeira, comprometendo seriamente sua resistência mecânica (figura 49).

Figura 49: Fungos apodrecedores
Fonte: Autora, 2007

Este último pode ser notado geralmente em batentes e guarnições das esquadrias, devido à sua exposição à intempérie e áreas molhadas externamente. No vigamento dos pisos e forros, os ataques de fungos apodrecedores não são frequentes, normalmente ocorrem de modo restrito às áreas molháveis, ou em peças com ataque de cupins subterrâneos.

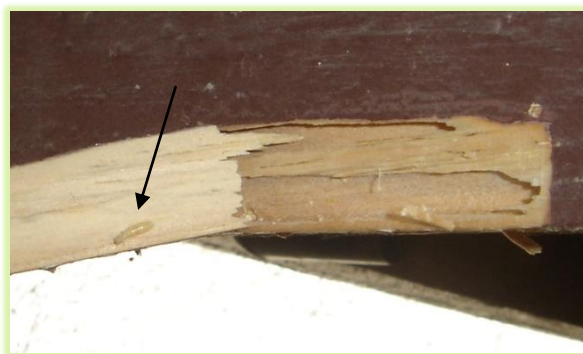
Dentro da ordem isóptera, encontram-se as térmitas, também conhecidos por cupins, insetos sociais que vivem em colônias onde as atividades são distribuídas por castas. Os indicativos mais evidentes da infestação por esse grupo, quando do tipo subterrâneo, são os túneis em superfícies externas, através dos quais os térmitas se deslocam visando atingir madeiras situadas fora do ninho.

Já os de madeira seca, são evidenciados pelos resíduos fecais, formando montículos. Para os dois casos citados, o que pode denunciar a sua presença são os vazios que ocorrem no seu interior, fato que pode ser constatado por meio de uma pressão na superfície da madeira.

Figura 51: Térmita

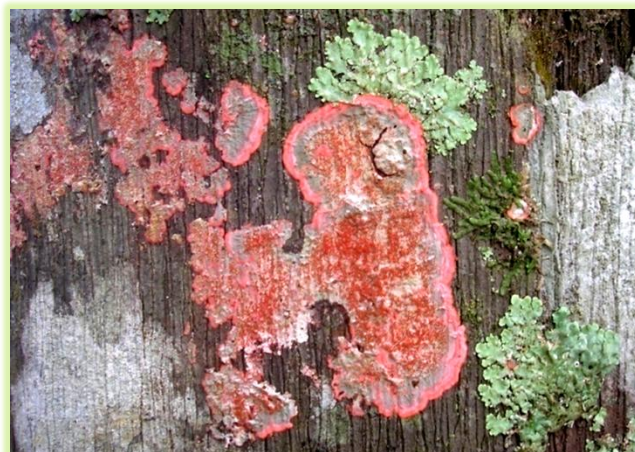
As bactérias, os líquens (mutualismo entre fungos e algas) e o filme biológico (constituído de bactérias e algas com outras substâncias) não se alimentam de madeira. Contudo, influenciam de três maneiras na aparição dos fenômenos patológicos: com a produção de seus dejetos que contém ácidos danosos ao longo do tempo, para a madeira; com a camada de umidade produzida pelo biofilme; e com a penetração de partículas dos líquens nos poros da madeira para fixar-se. Esses mecanismos desencadeiam um favorecimento para o surgimento e proliferação de fungos e insetos xilófagos.

Figura 52: Líquens
Fonte: Autora. 2007

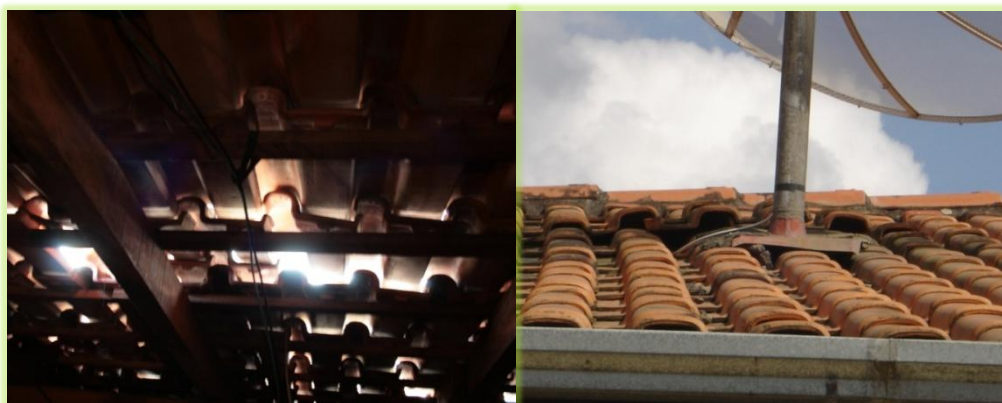
Outro fator que não está relacionado à produção e execução direta na madeira, mas de forma indireta, é apresentado pela figura 54. O problema neste caso de fator humano que produziu problemas na estrutura em madeira foi o mau posicionamento da instalação de uma antena na cobertura, gerando aberturas e permitindo o ingresso da água de chuva, ocorrendo um aumento significativo de umidade e propiciando o surgimento de patologias.

Figura 54: Origem física e mecânica com causas humanas
Fonte: Autora, 2007

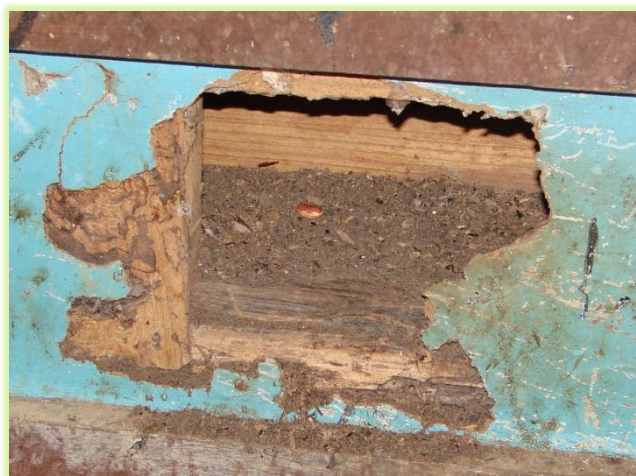
Outro agente responsável pela ausência do material construtivo foi o homem. Um acidente gerado com um tubo metálico causou a perda parcial da vedação interna da madeira, como mostra a figura 75.

Figura 75: Ausência do material de revestimento interno

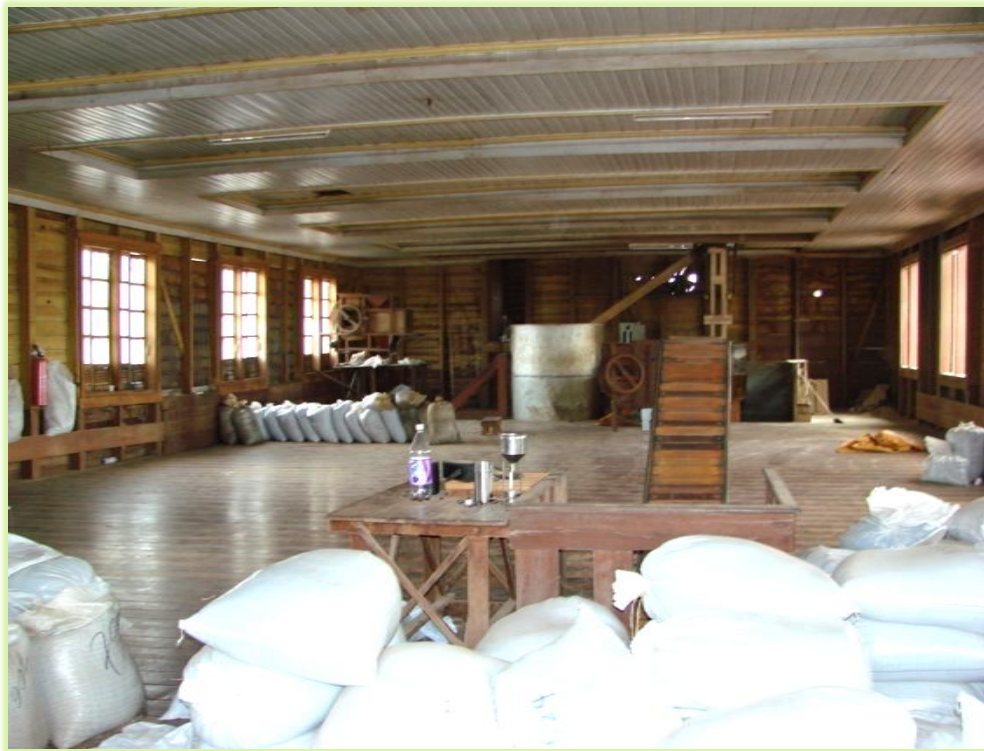
Os fenômenos patológicos na Edificação Comercial estão basicamente ligados às modificações arquitetônicas e estruturais que foram realizadas na adaptação da função de centro cultural, com a função de ensacamento e depósito temporário de pimenta do reino (figura 79), bem como a presidência administrativa.

Figura 79: Pavimento superior da Edificação Comercial - Ensacamento de pimenta do reino
Fonte: Autora, 2007

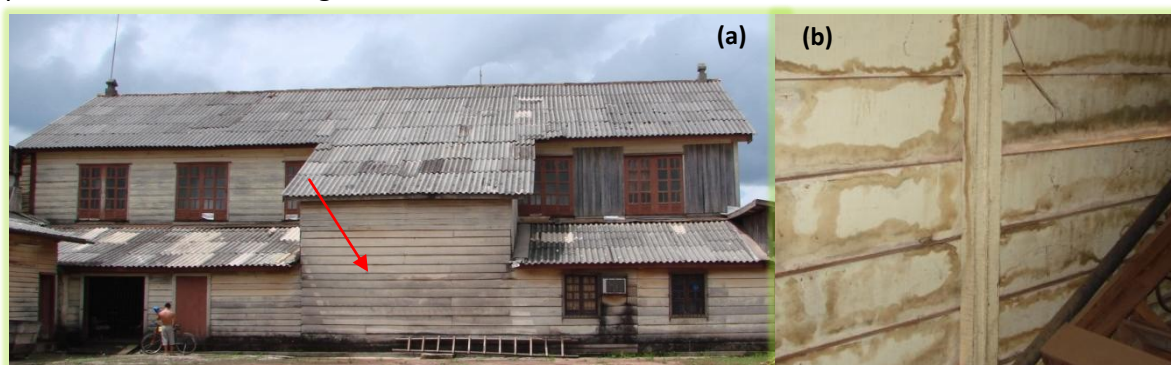
O excesso de umidade encontrado em toda a edificação, com exceção do piso e da cobertura, é proveniente da forma de colocação da vedação externa (Capítulo 6, sub-item 6.1.3), que foi feita com tábuas posicionadas horizontalmente com mata juntas. A água da chuva que escorre pelas paredes é retida pelas mata-juntas e absorvida pela madeira, como pode ser verificado na figura 81.

Figura 81: (a) Vista lateral direita da Edificação Comercial com detalhe da mata-junta.

(b) Macha de umidade causada pela absorção da madeira d'água de chuva

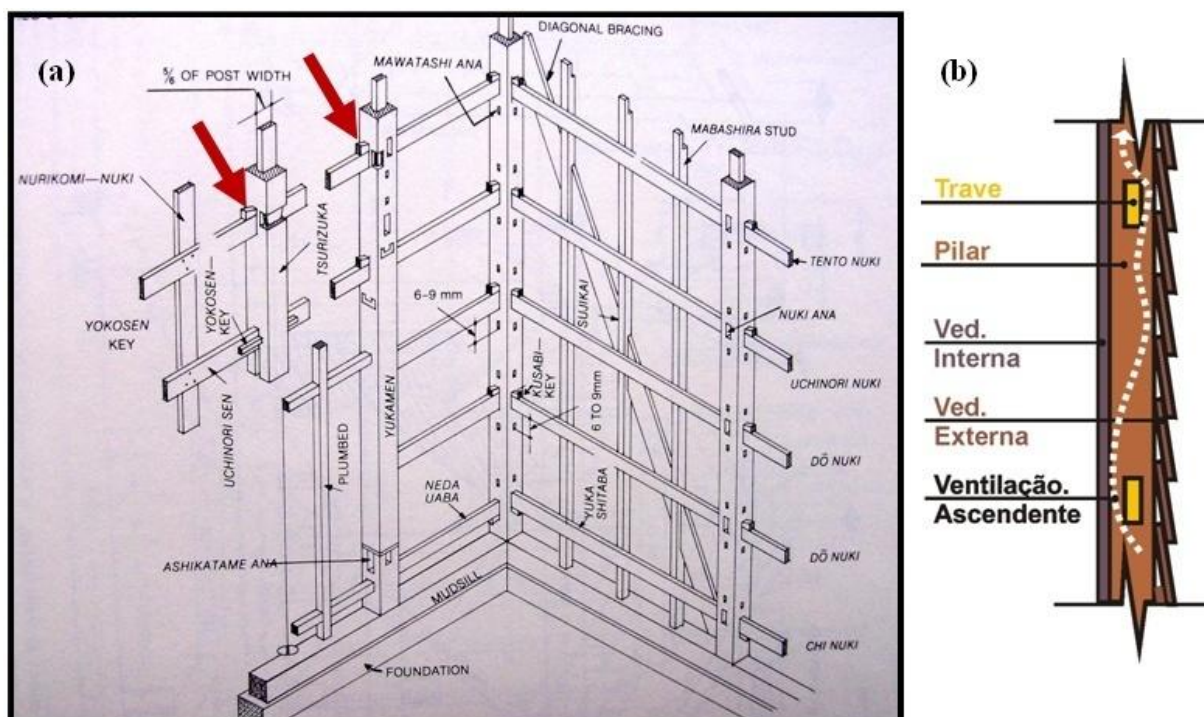
O estado de conservação da ossatura nas três edificações está excelente, apesar do acúmulo de sujidade devido à ausência de inspeções. O fato de não haver elementos metálicos na sua estrutura auxilia na diminuição de agentes químicos que possam degradar a madeira.

Um dos princípios desta arquitetura é impedir o excesso de umidade nas peças através da ventilação, evitando futuros problemas patológicos. A ossatura, por estar prostrada entre duas paredes ventiladas, acaba por proteger-se de fenômenos patológicos que possam surgir do contato com agentes atmosféricos; fato verificado nos casos estudados, por encontrarem-se em bom estado de conservação. Na figura 84, observam-se os detalhes construtivos de sambladuras, fixação dos elementos por cunhas de madeira indicadas por setas vermelhas (a) e a ventilação das paredes (b).

Figura 84: Detalhes construtivos e ventilação da ossatura

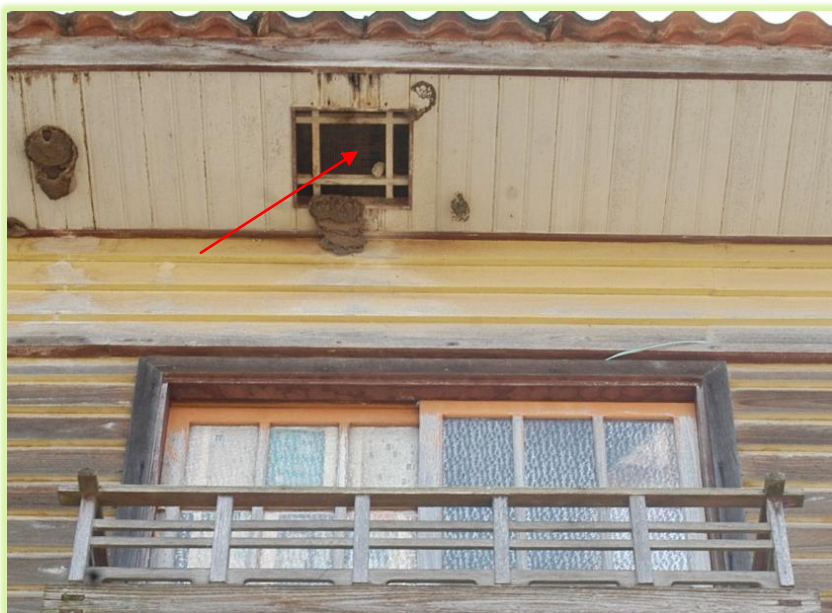
A ventilação que ingressa por pequenas aberturas sob a parede sobe, atingindo a cobertura e saindo pelas aberturas ou suspiros dos beirais (figura 85), ocasionando a exaustão da estrutura.

Figura 85: Aberturas para a exaustão de ar das vedações e da cobertura
Fonte: Autora, 2007

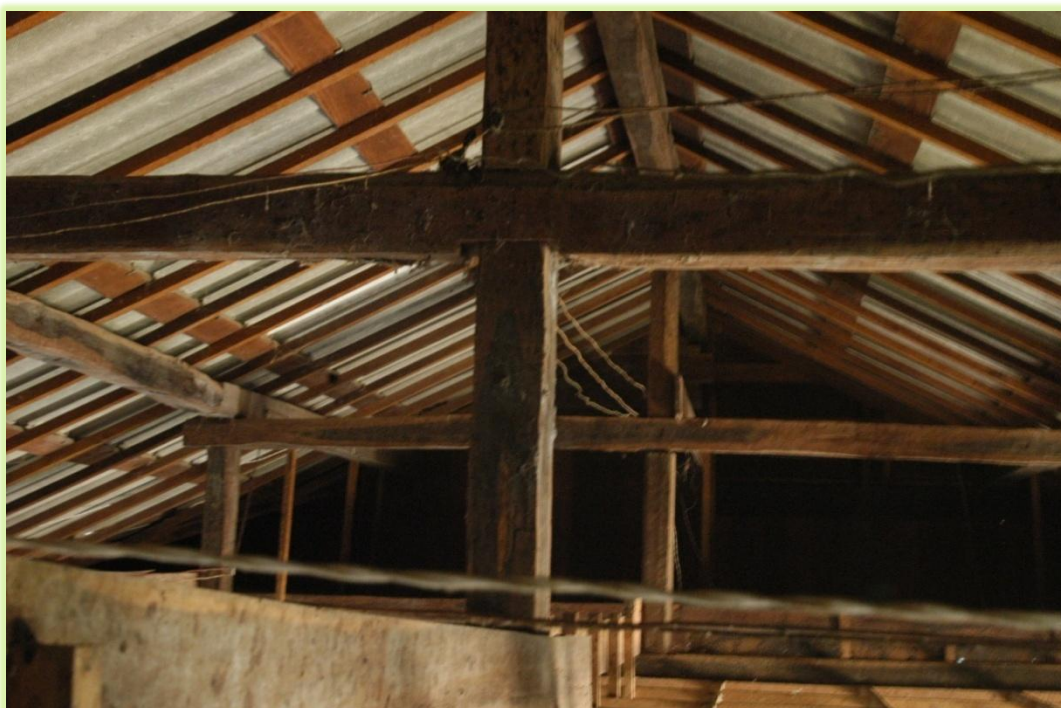
Devido à possibilidade de evacuação e ventilação de ar na cobertura, as estruturas encontram-se em um primoroso estado de conservação. Na figura 86 verifica-se o excelente estado de conservação do material utilizado na tipologia construtiva da cobertura da Edificação 1, embora haja sujidade presente na estrutura.

Figura 86: Detalhe da cobertura da Edificação 1
Fonte: Autora, 2007

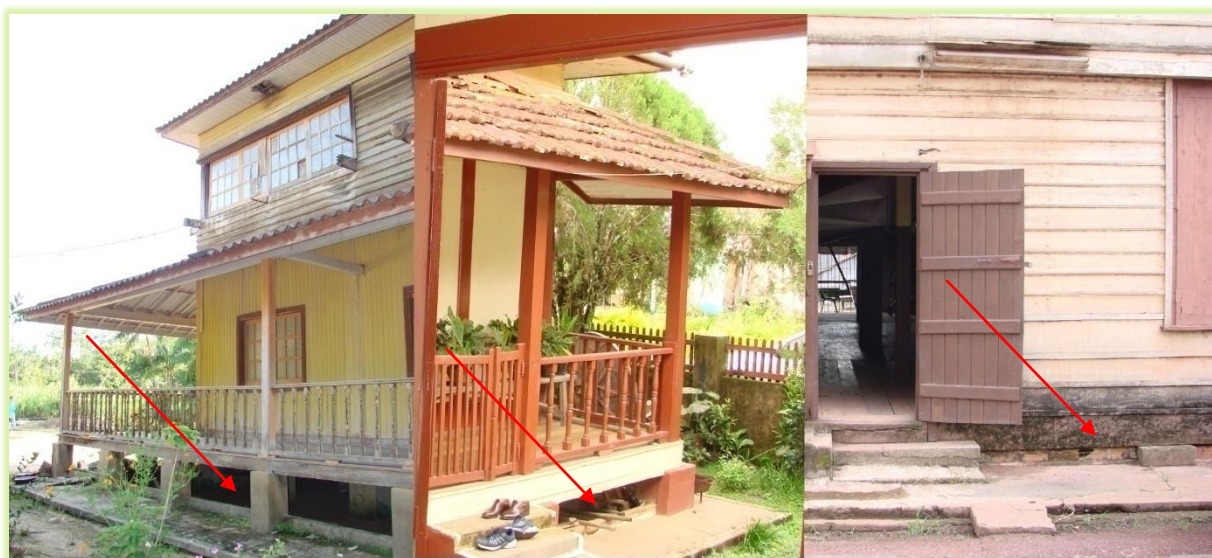
Um detalhe construtivo encontrado em todas as edificações estilo japonês nas visitas técnicas é o fato do nível da edificação estar superior ao do solo em no mínimo 40 centímetros (figura 88).

Figura 88: Elevação das edificações em relação ao solo
Fonte: Autora, 2007

Apesar de ter um caráter inicial religioso, busca da aproximação com Deus e pela proximidade dos campos alagadiços de arroz, essa altura elevada permite a ventilação sob a estrutura, eliminando assim a umidade excessiva que poderia aparecer e propiciar danos a
